# 國立交通大學土木工程學系 專題研究成果報告

## 時域反射方法於地錨監測技術研發

指導教授：林志平  
                  鐘志忠 博士

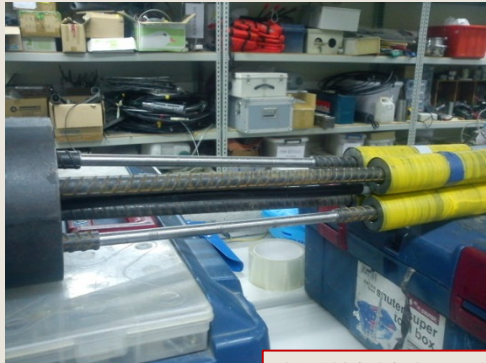
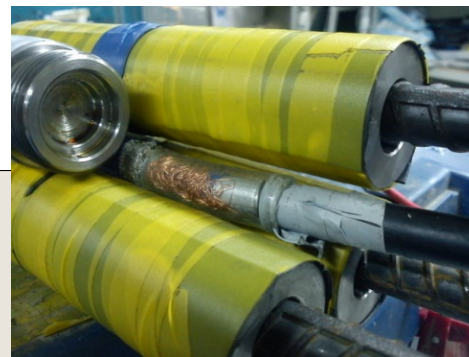
鋼鍵1	鋼鍵2	鋼鍵3	鋼鍵4	Waveform Number
400%	100%	100%	100%	100%	configuration1
300%	100%	100%	100%	0%	configuration2
200%	50%	50%	50%	50%	configuration3
175%	50%	50%	50%	25%	configuration4
100%	25%	25%	25%	25%	configuration5

QR320續接段造成阻抗
